LAVORI DI RISTRUTTURAZIONE E DI ADEGUAMENTO FUNZIONALE /IMPIANTISTICO C/O IL D.S. E CONSULTORIO DI S. ANGELO DEI LOMBARDI (AV)

PROGETTAZIONE DEFINITIVA/ESECUTIVA, COORDINAMENTO SICUREZZA IN FASE DI PROGETTAZIONE E DI ESECUZIONE
DCA 100/2018 - Scheda intervento n. 17 - Lotto 2 (Art. 20 L67/88 - II° stralcio)

RELAZIONE GENERALE

E.01

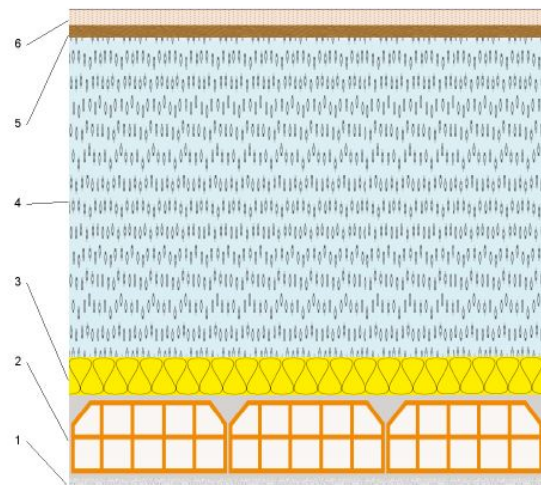
Descrizione della Struttura e Parametri Termici		Statigrafia della struttura
Tipo di struttura	Copertura	
Spessore (s)	149,0 cm

Massa Superficiale (m)	461 Kg/m ²	
Trasmittanza Termica (U)	0.220 W/m²K	
Resistenza Termica (R)	4.540 m ² K/W	
Parametri Termici Dinamici		Modulo
Trasmittanza termica periodica (Y _{ie})	0.038 W/m ² K	
Capacità termica areica interna (K _i)	68.0kJ/m ² K	
Capacità termica areica esterna (K _e)	72.3kJ/m ² K	
Fattore di attenuazione (f)	0.174	
Sfasamento (φ)	11.74 h	
Ammettenza Termica interna (Y _{ii})	4.912 W/m ² K	
Ammettenza Termica esterna (Y _{ee})	5.236 W/m ² K	
Massa superficiale esclusi intonaci	461 Kg/m ²

L'attuale copertura è del tipo a falde con capriate in legno e manto in tegole alla marsigliese. Il progetto prevede la rimozione delle pluviali, dei canali di gronda e dell'intero manto di copertura, con l'accantonamento degli elementi riutilizzabili. Successivamente si procederà con lo smontaggio del tavolato e degli elementi lignei costituenti la piccola e grossa armatura lignea per effettuare la sostituzione o la riparazione degli elementi deteriorati e in cattivo stato (puntoni, arcarecci, e ferramenta). Completata questa fase si procederà con il rimontaggio degli stessi e il posizionamento sul tavolato ligneo di una membrana impermeabile sulla. Infine si procederà con il rimontaggio delle tegole precedente rimosse e di tutta la lattoneria di completamento, quali canali e scossaline. Al fine di contenere le dispersioni termiche dell'involucro, e il rispetto della normativa in materia energetica, sono state effettuate verifiche termiche ed igrometriche per individuare il corretto intervento da attuare. Le verifiche effettuate hanno restituito valori termici "ante operam" non rispettosi della normativa di riferimento con Trasmittanza termica (U) pari a **1.096 W/m²K** di gran lunga superiore ai parametri di riferimento di cui al DM 26/6/2015 che per la zona climatica in cui ricade il Comune, "zona E", stabilisce che a far data dal 1 gennaio 2019, il valore massimo di trasmittanza termica(U) delle strutture opache orizzontali o inclinate di copertura, verso l'esterno e gli ambienti non climatizzati per gli edifici pubblici deve essere inferiore o pari a **0.22 W/m²K**.

Per il raggiungimento dei parametri di cui sopra é stato previsto l'isolamento dei vani al piano primo verso il sottotetto (ambiente non climatizzato) mediante il posizionamento all'estradosso del solaio del sottotetto di un pannello in polistirene espanso estruso (EPS) dello spessore di 12 cm e conducibilità termica non superiore a 0,033 W/mK . Tale intervento ha permesso di raggiungere valori di trasmittanza "post operam" pari a **0,22 W/mK**, garantendo l'assenza di fenomeni di condensa superficiale e interstiziale, così come rilevabile dalle verifiche in allegato .

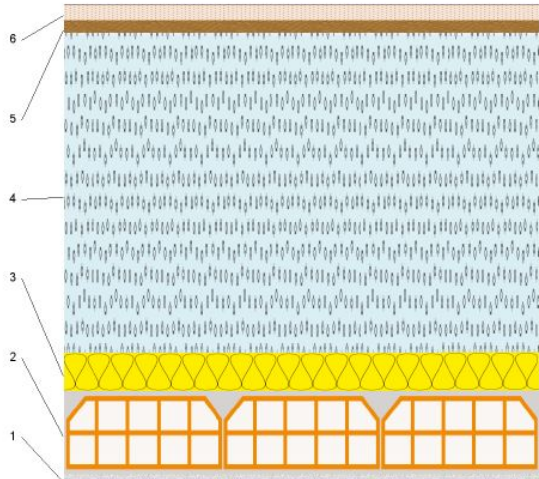
Descrizione della Struttura e Parametri Termici		Statigrafia della struttura
Tipo di struttura	Copertura	
Spessore (s)	149.0 cm

Massa Superficiale (m)	461 Kg/m ²	
Trasmittanza Termica (U)	0.220 W/m ² K	
Resistenza Termica (R)	4.540 m ² K/W	
Parametri Termici Dinamici	Modulo	
Trasmittanza termica periodica (Y _{ie})	0.038 W/m ² K	
Capacità termica areica interna (K _i)	68.0kJ/m ² K	
Capacità termica areica esterna (K _e)	72.3kJ/m ² K	
Fattore di attenuazione (f)	0.174	
Sfasamento (φ)	11.74 h	
Ammettenza Termica interna (Y _{ii})	4.912 W/m ² K	
Ammettenza Termica esterna (Y _{ee})	5.236 W/m ² K	
Massa superficiale esclusi intonaci	461 Kg/m ²

Il progetto prevede la realizzazione di una copertura in lamiera termoisolata su sistema di sottostruttura in acciaio per la formazione di coperture inclinate. Si tratterà di una copertura a doppia falda con pendenza minima.

Tale sistema si compone di una sottostruttura in acciaio costituita da arcarecci metallici di altezza variabile, che determinano la formazione di una linea di colmo, da installare sulla copertura esistente. Si tratta di un sistema leggero che garantisce uniformità nella distribuzione del sovraccarico accidentale evitando carichi concentrati sui solai oltreché isolamento estivo e invernale grazie all'introduzione di uno strato isolante dello spessore di 8 cm e camera d'aria.

Realizzazione di isolamento esterno con lamiera grecata isolata con poliuretano espanso dello spessore di 8 cm, con caratteristiche di conducibilità termica non superiore a 0,028 W/mK, posizionata su sottostruttura metallica con camera d'aria;

Internamente all'intradosso del solaio di copertura è stato previsto il posizionamento di un pannello in polistirene espanso estruso (EPS) dello spessore di 5 cm e conducibilità termica non superiore a 0,033 W/mK da fissare direttamente al solaio, oltre una controsoffittatura con minima camera d'aria. Tali interventi permettono di raggiungere valori di trasmittanza "post operam" pari a **0,19 W/m²K**, garantendo l'assenza di fenomeni di condensa superficiale e interstiziale, così come rilevabile dalle verifiche in allegato .
