Programma degli investimenti di edilizia sanitaria di cui all'art. 20 della L. 67/'88 (completamento IIIa fase).

SCHEDA DI INTERVENTO N. 08 – LOTTO 1

Centro Australia – C.da Amoretta – Avellino (AV)

Relazione specialistica area verde e illuminazione esterna

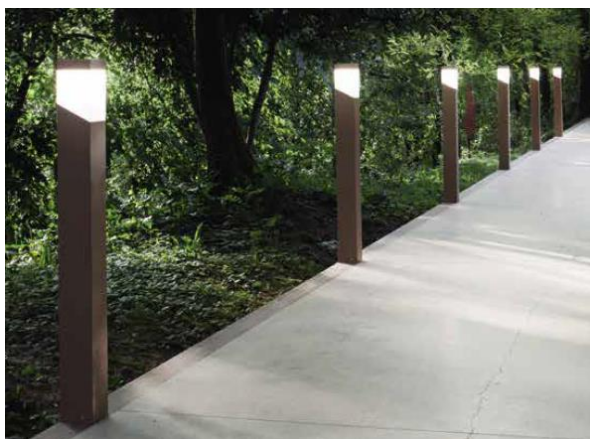
Lampioncino squadrato, idoneo per illuminazione uniforme di viali, ingressi, parcheggi e giardini. Disponibile in tre versioni di colore (bianco, antracite e ruggine).

- Materiali: struttura in alluminio, diffusore in policarbonato opale;
- Dimensioni: 100x100x1000 mm (BxLxH);
- Sorgente: E27 LED 10 W;
- Alimentazione: 220-240V;
- Indice di resa cromatica: CRI>80;
- Temperatura colore: 4000K;
- Flusso luminoso: 880 lm;
- Grado di protezione: IP44.

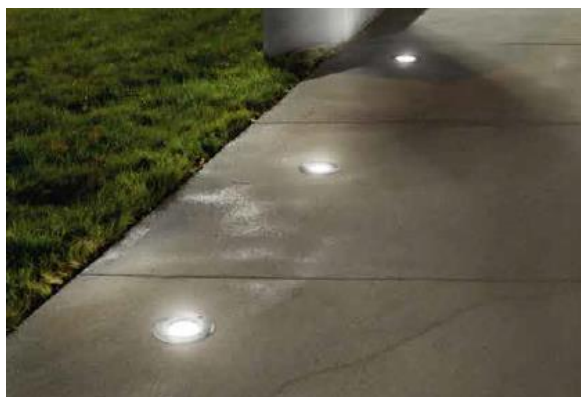
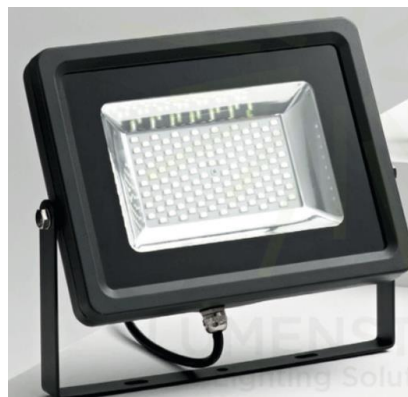
• **GEA LED – GES553 PROIETTORE PER ESTERNI**

Proiettore a led con finitura antracite, ideale per illuminazione esterna, con staffa per fissaggio, modulo led e trasformatore inclusi.

- Materiali: alluminio pressofuso, diffusore in vetro trasparente temperato antiabbaglio;
- Dimensioni: 296x203x40 mm (BxLxH);
- Sorgente: Led 60W;
- Alimentazione: 220-240V;
- Indice di resa cromatica: CRI>80;
- Temperatura colore: 4000K;
- Flusso luminoso: 5100 lm;
- Grado di protezione: IP65.

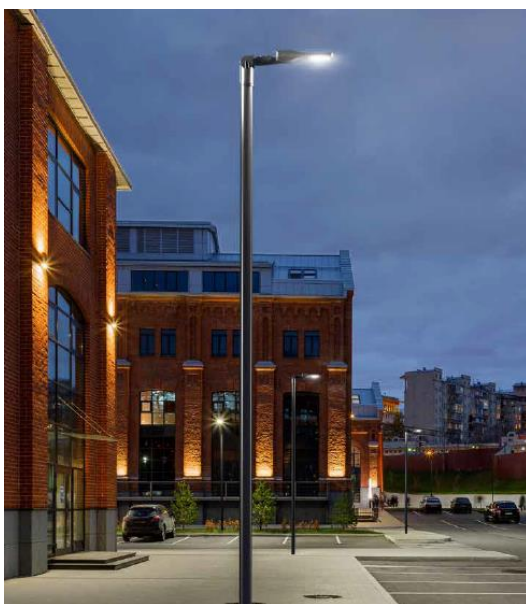
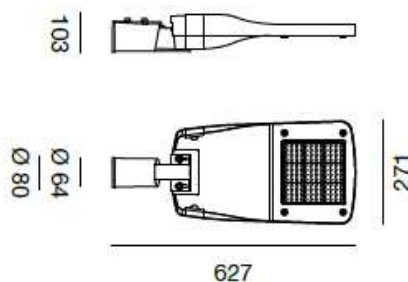
• **GEA LED – USHAS art. GES1081**

Armatura stradale con finitura in grigio opaco, modulo LED e trasformatore inclusi. Attacco al palo in alluminio pressofuso con inclinazione regolabile idoneo per pali di diametro massimo 64mm. Altezza di installazione massima 10m.

- Materiali: struttura in alluminio, diffusore in vetro trasparente temperato;
- Dimensioni: 627x271x103 mm (BxLxH);
- Sorgente: LED 100W;
- Alimentazione: 85-265V;
- Indice di resa cromatica: CRI>70;
- Temperatura colore: 4000K;
- Flusso luminoso: 13000 lm;
- Grado di protezione: IP66.
